## Nuevas obras en la Facultad: Puesta en Valor del Edificio Central

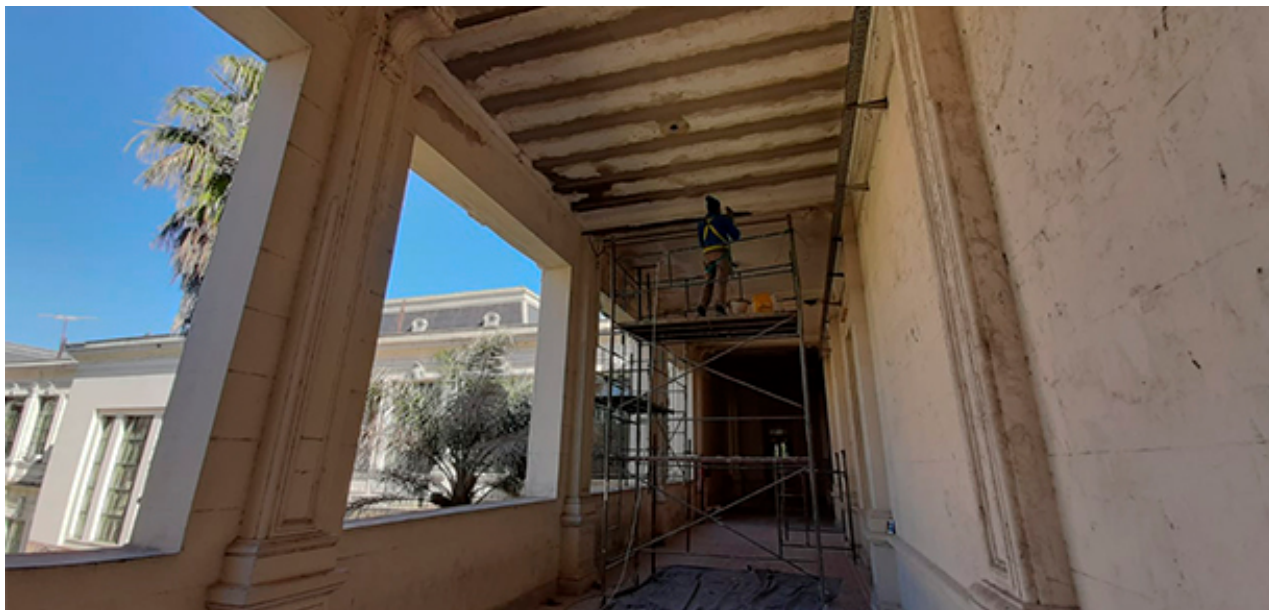
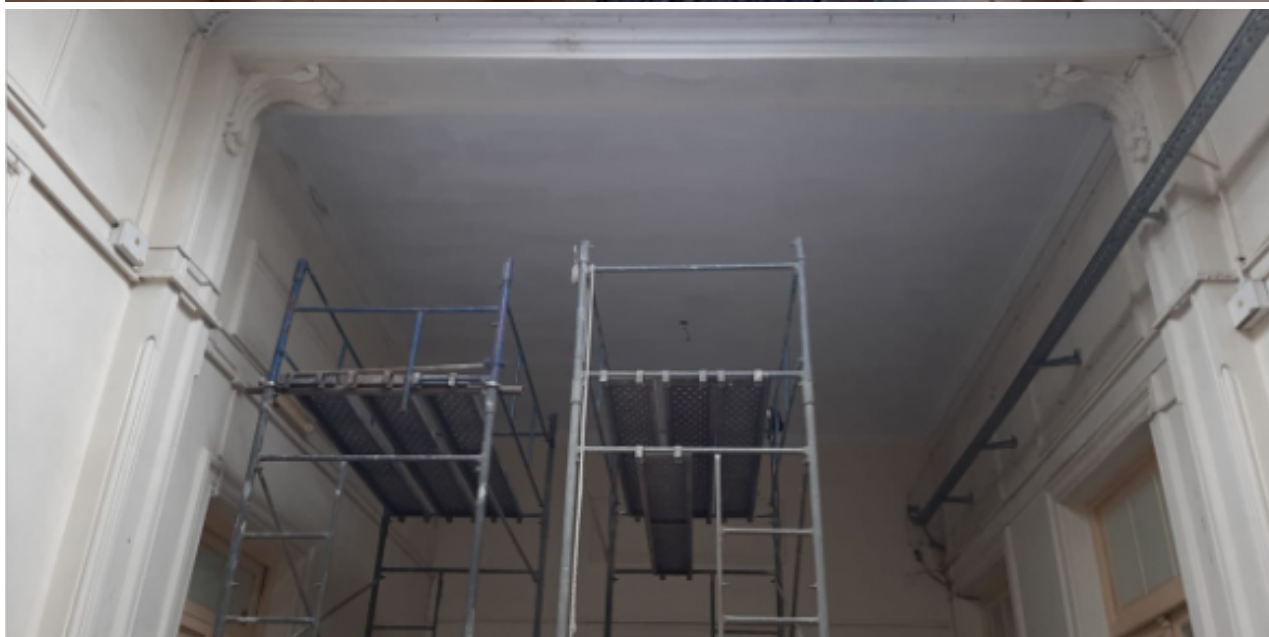
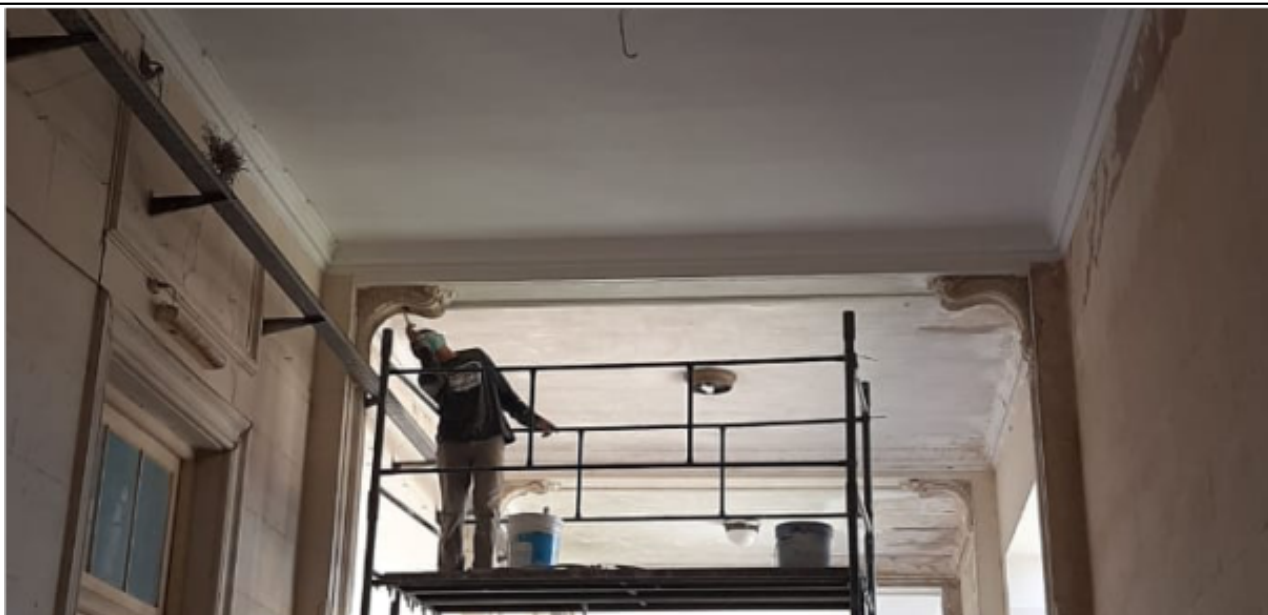
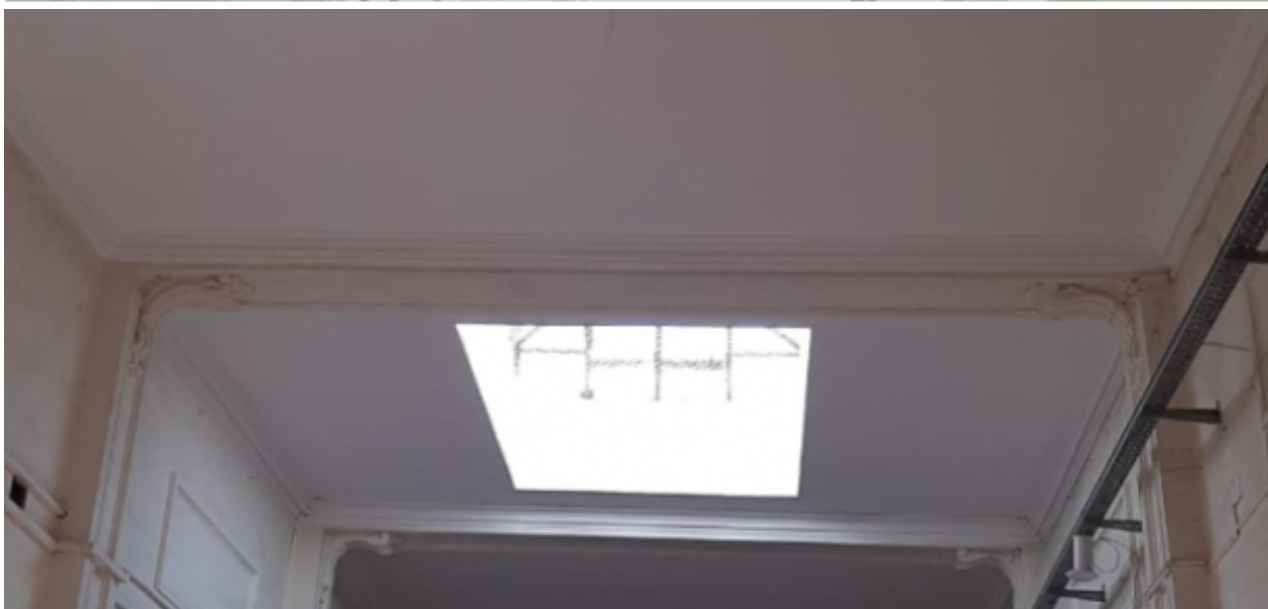
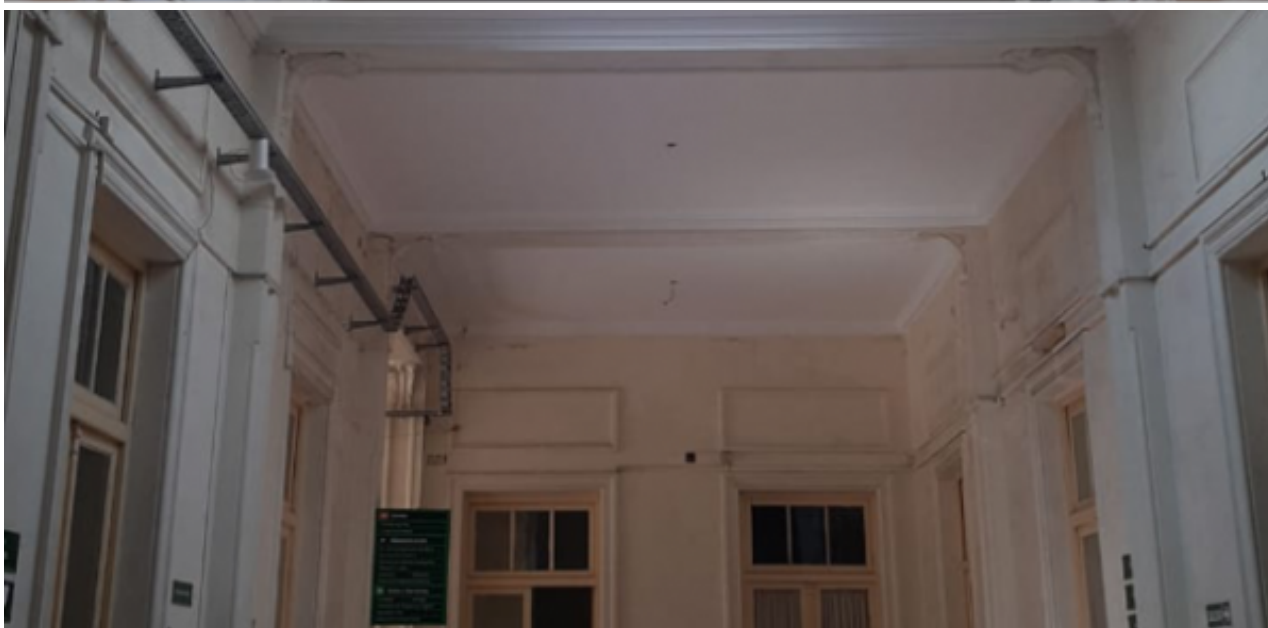
Se puso en marcha la obra de restauración de cielorrasos en las galerías del edificio y la reparación de celosías. Es una obra compleja que necesitaba el edificio central de nuestra facultad desde hace bastante tiempo, que se estima que conlleve cinco meses de trabajo.

Entre las tareas a realizar se deberán picar los cielorrasos deteriorados hasta descubrir la perfilería de soporte, como así también se procederá a la demolición de los revoques con fisuras en la cara inferior del sector de dinteles, de manera que las superficies queden 100% sin revoque, y las partes metálicas totalmente libres. La perfilería se limpiará en profundidad y una vez que queden las superficies totalmente libres de óxido, se les aplicará el recubrimiento anticorrosivo junto con el mortero de reparación, para finalmente aplicar pintura blanca.

Por otro lado, se comenzó con el arreglo de las celosías de chapa, las cuales se encuentran en un estado de deterioro avanzado. En este caso y según corresponda, se reforzarán y arreglarán los anclajes junto con los marcos de madera. Tanto los marcos como las celosías se pintarán previamente de color verde, al igual que el color existente en todas las ventanas intervenidas del edificio.

**Por tratarse de una intervención sobre una preexistencia con valor histórico, los trabajos se están desarrollando con mucho cuidado a fin de no dañar sectores adyacentes a las áreas de trabajo.**
